**COMUNE DI BASTIGLIA**

# PUG

**Piano  
Urbanistico  
Generale**

Tavola dei tessuti

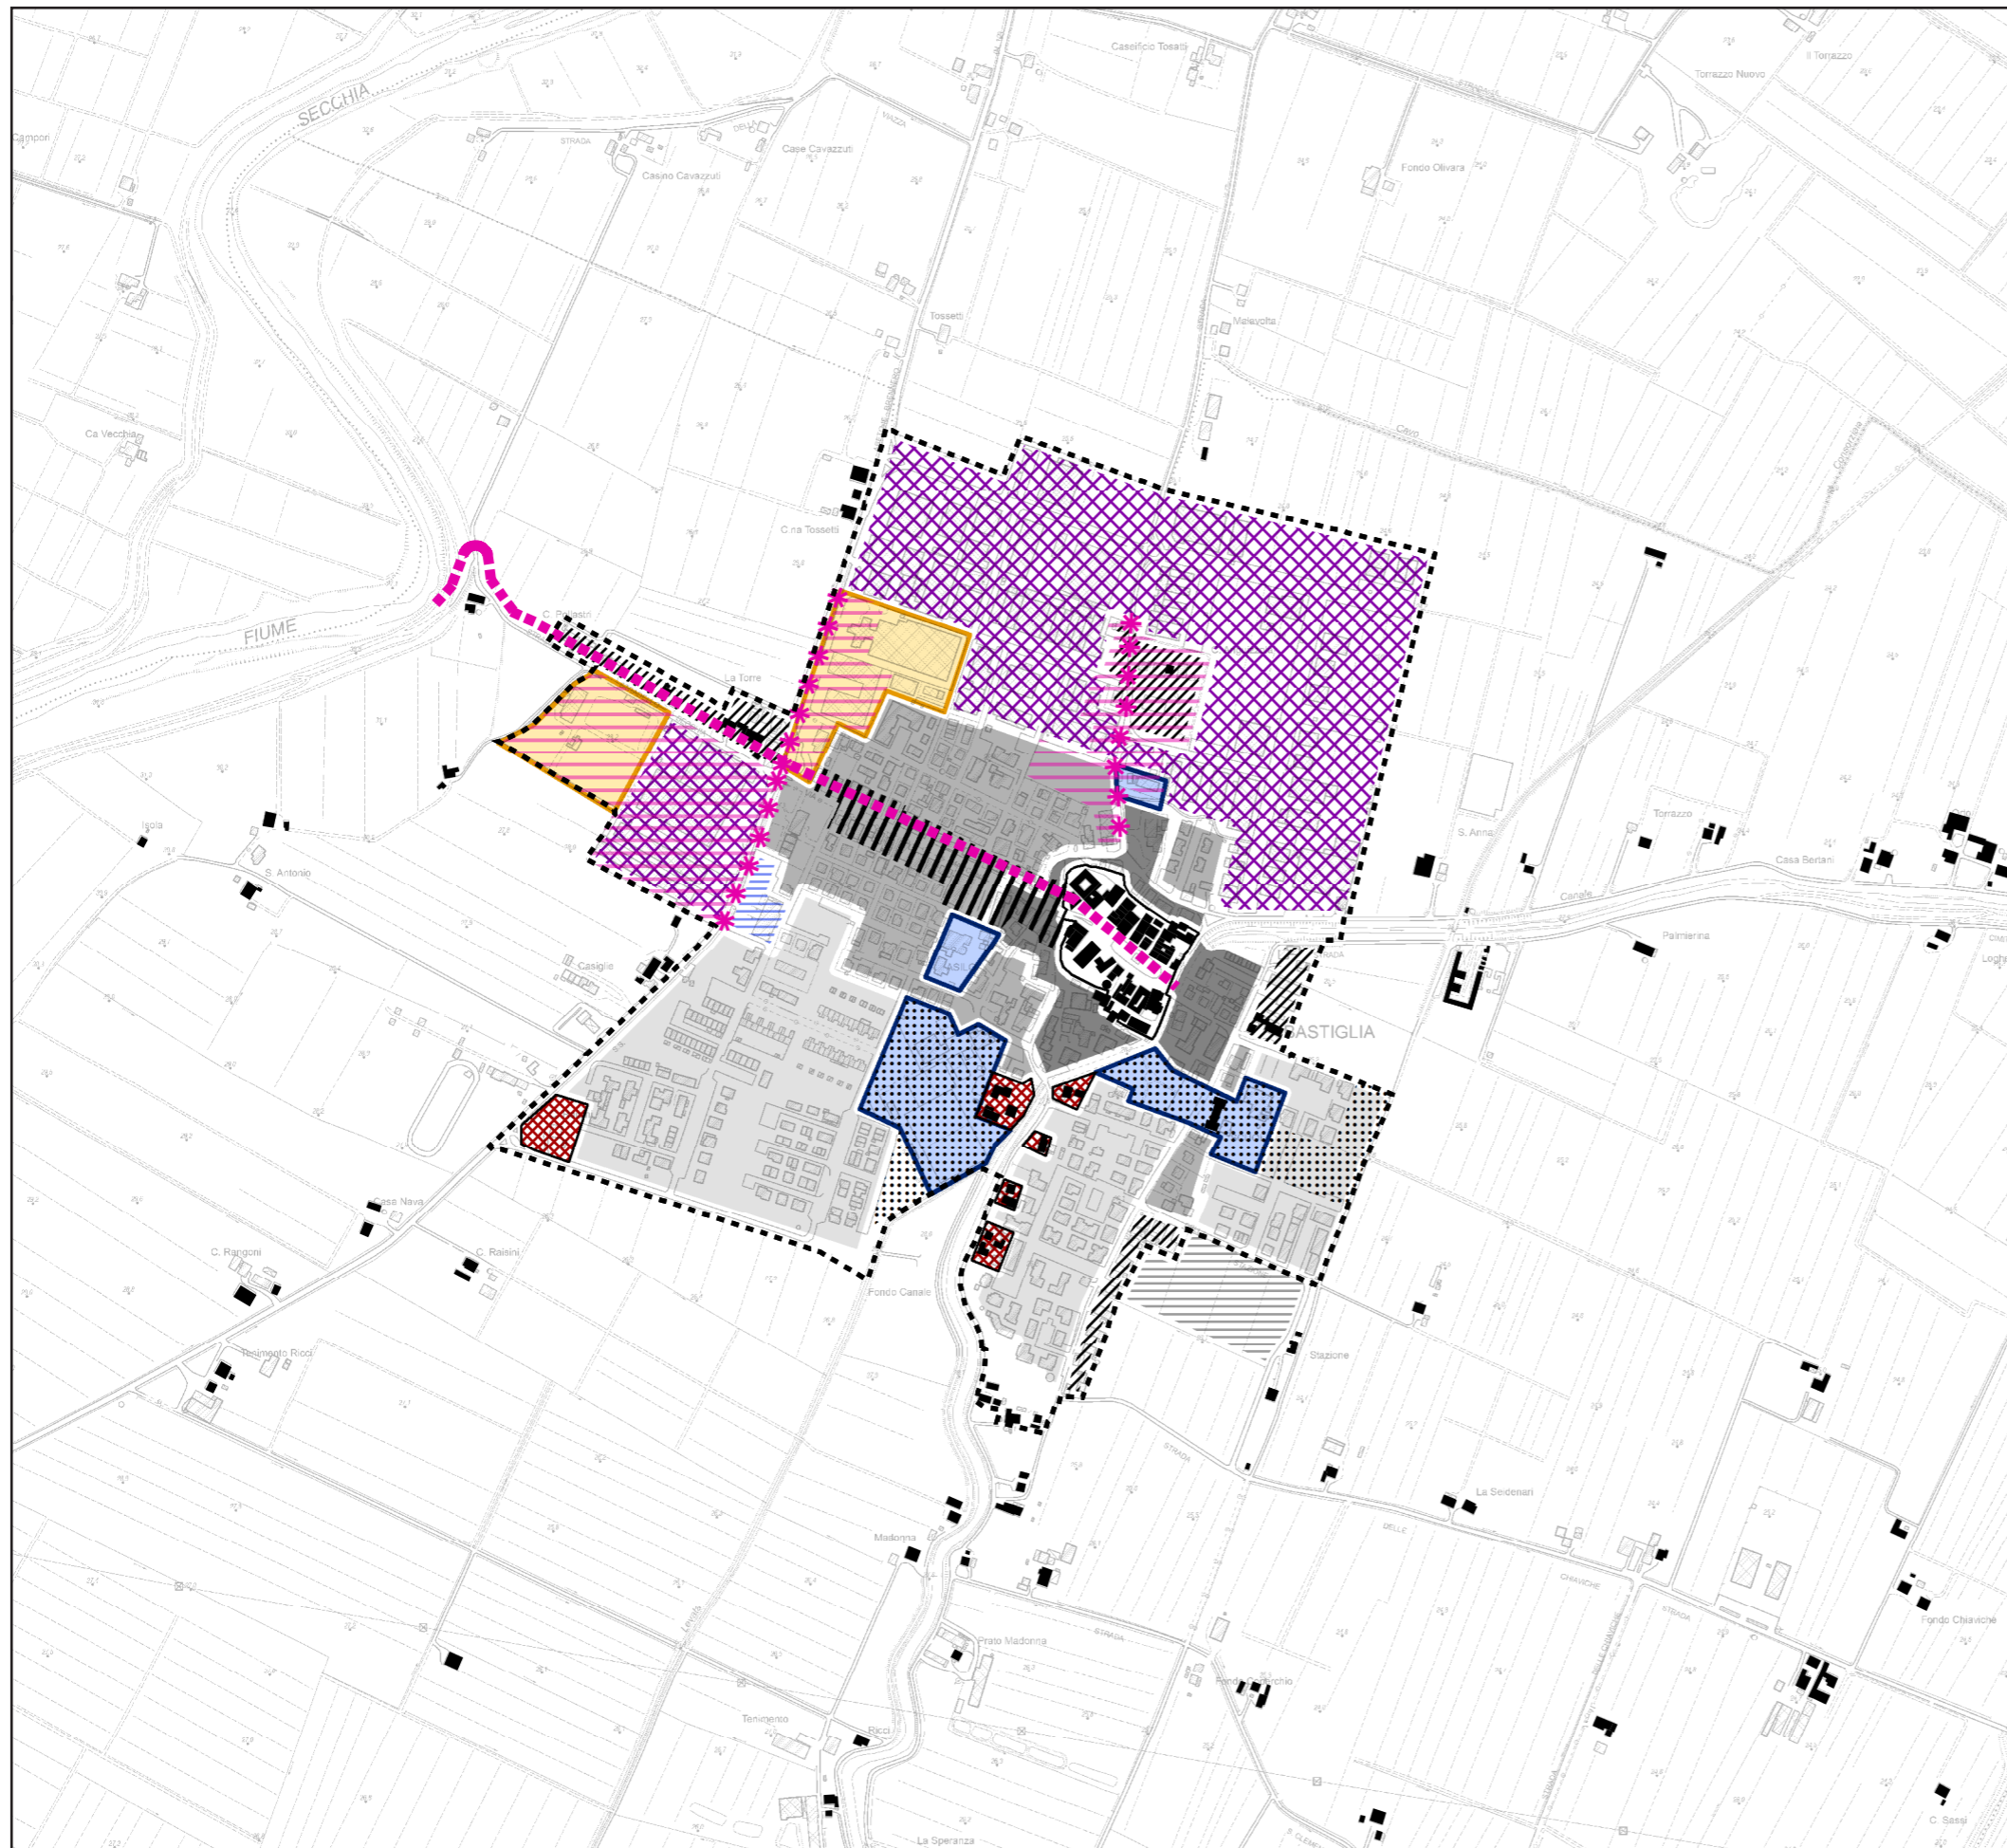
L'individuazione delle caratteristiche morfologiche, funzionali e relazionali delle componenti esistenti della struttura urbana è fondamentale per il riconoscimento delle porzioni di territorio da porre alla base della disciplina del Territorio Urbanizzato.

Si è proceduto dapprima alla lettura e analisi della strumentazione urbanistica vigente, integrando la suddivisione in ambiti operata dal RUE con considerazioni legate ad aspetti qualitativi oltre che funzionali e morfologici.

Sono così stati individuati il tessuto lungo l'asse principale di Viale Marconi, caratterizzato da una mixité funzionale poco riscontrabile in altre aree del territorio urbanizzato di Bastiglia, alcune strade a sezione ridotta e con scarsa qualità dell'infrastruttura legata al transito di pedoni e biciclette, spine verdi legate alla presenza di polarità di attrezzature pubbliche e aree con assenza di comfort urbano e conseguente riduzione dell'attrattività dei fronti urbani.
